# DETECCIÓN DE DELAMINACIONES Y OTROS DEFECTOS DE UNIÓN EN PRODUCTOS DE ACERO MULTICAPA Al/Al-Sn/Al LLEVANDO A CABO LA MONITORIZACIÓN CON ONDAS GUIADAS EMAT

Autores: Philip J. Tallafuss<sup>1</sup>, V. García<sup>2</sup>, P. Kowski<sup>2</sup>, A. Romero<sup>2</sup>

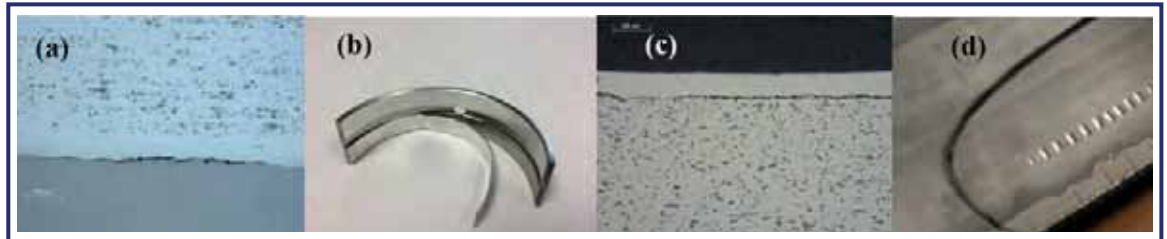
Figura 3. Delaminación en Al recubierto. a) Sección transversal. b) Media carcasa de rodamiento. c) Sección transversal. d) Superficie de la lámina de Al-1050

La Figura 3a muestra una micrografía de la unión de Aluminio recubierto que presenta una delaminación que excede el valor crítico de 250  $\mu\text{m}$  de longitud. Este valor crítico fue determinado de forma empírica. Si la longitud de la delaminación excede el límite, existe riesgo de que la unión en la cara interior del rodamiento falle en servicio o durante el mecanizado de la carrera interior. El fallo por falta de adhesión de la cara interior del rodamiento mostrado en la Figura 3b se produjo durante el proceso de mandrinado de la carrera de los elementos rodantes. Esto ocurre cuando las fuerzas transversales exceden las fuerzas de adhesión entre las capas.

La micrografía de la Figura 3c muestra una delaminación entre la lámina de Al-1050 y el núcleo de aleación Al-Sn. Este tipo de delaminación aparece en forma de ampollas en la superficie superior de la lámina bimetálica de Al-1050 (véase Figura 3d).

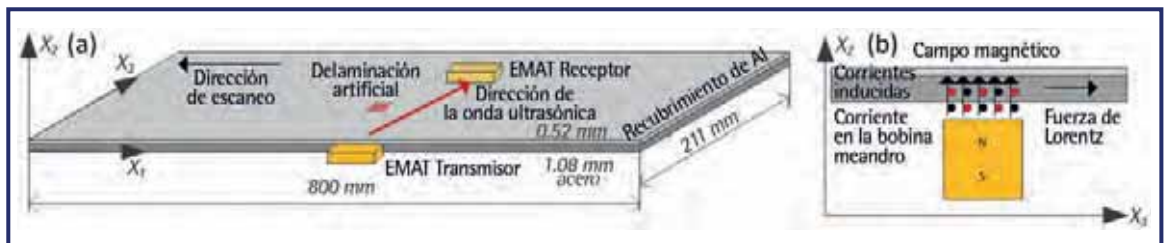
Figura 5. Transductores EMAT utilizados para la generación y recepción de ondas guiadas propagando en un material con delaminaciones artificiales. a) Diagrama del experimento. b) Interacción entre campos magnéticos que influyen en la generación del ultrasonido

Para llevar a cabo el experimento con ondas guiadas se empleó la configuración *pitch-catch* con dos transductores, donde uno actúa como transmisor y otro como receptor (Figura 5a). Los transductores se posicionaron sobre la superficie de acero.

Los sensores EMAT fueron fabricados por Innerspec Technologies. El sensor se compone principalmente de dos elementos: a) imán y b) bobina tipo meandro. La Figura 5b muestra un esquema de las contribuciones que participan en la generación del ultrasonido EMAT. El imán genera un campo magnético ( $B$ ) normal a la superficie de inspección. Por la bobina circula una corriente ( $I$ ) que, al estar inmersa en un campo magnético, genera corrientes inducidas ( $J$ ) dentro del material. De la interacción entre las corrientes inducidas y el campo magnético del imán, las partículas de la red del material empiezan a vibrar gracias a la fuerza de Lorentz. Por tanto, el ultrasonido se genera dentro del material.
